Workshop in
Comunità Montana Valle di Scalve

COLERE

ACCESSIBILITÀ E FRUIBILITÀ
DEGLI SPAZI FUORI E DENTRO
LA SCUOLA ELEMENTARE

- Elaborare proposte per un intervento di ristrutturazione e ampliamento della scuola elementare (intervento già nei programmi dell'Amministrazione Comunale), migliorandone l'utilizzo e l'accessibilità per una utenza ampliata e con modalità di intervento sul costruito di tipo sostenibile.

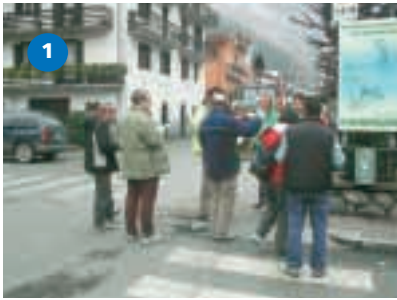
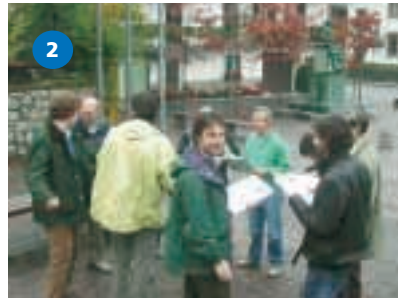
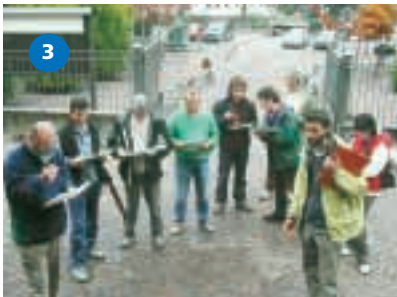
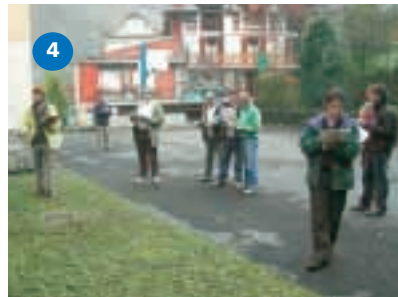
Fotografie scattate durante il sopralluogo nei punti indicati nella figura 1

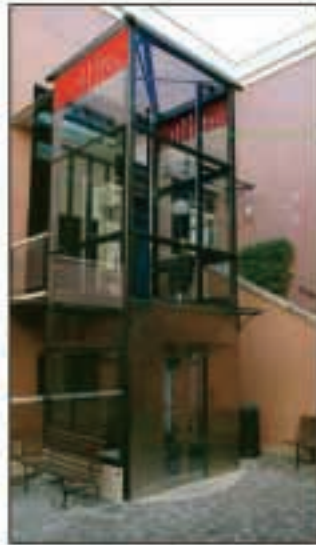
Formazione di nuovo ingresso al centro della struttura, posto su due livelli e con nuovo ascensore a servizio di tutti i piani. La necessità di superamento delle barriere architettoniche diventa l'occasione per creare un nuovo spazio di incontro all'interno dell'edificio e ripensare l'immagine architettonica del complesso

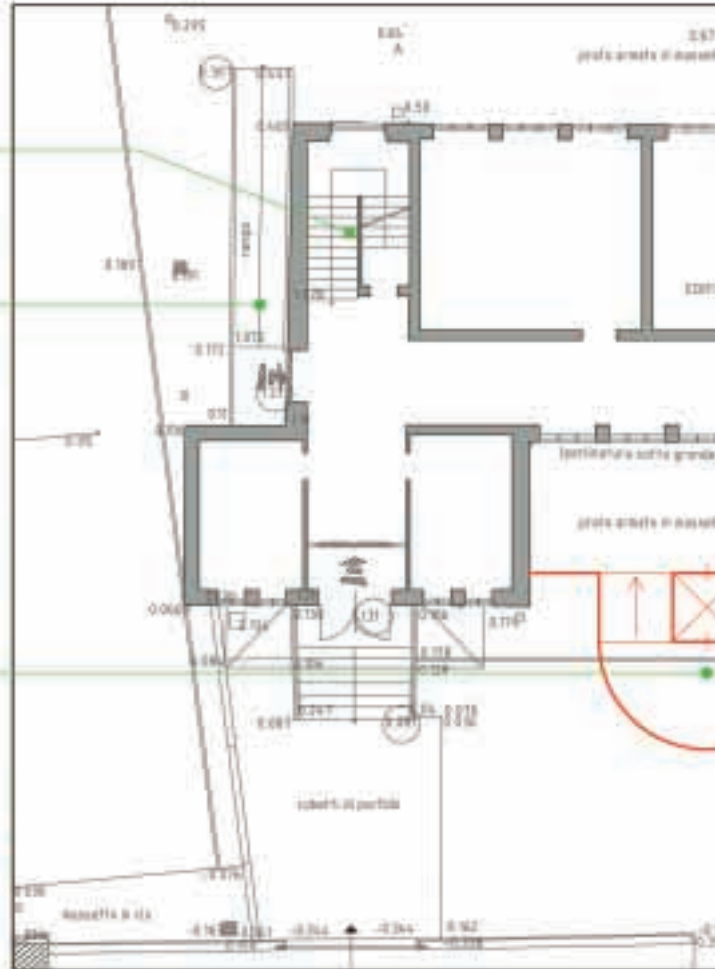
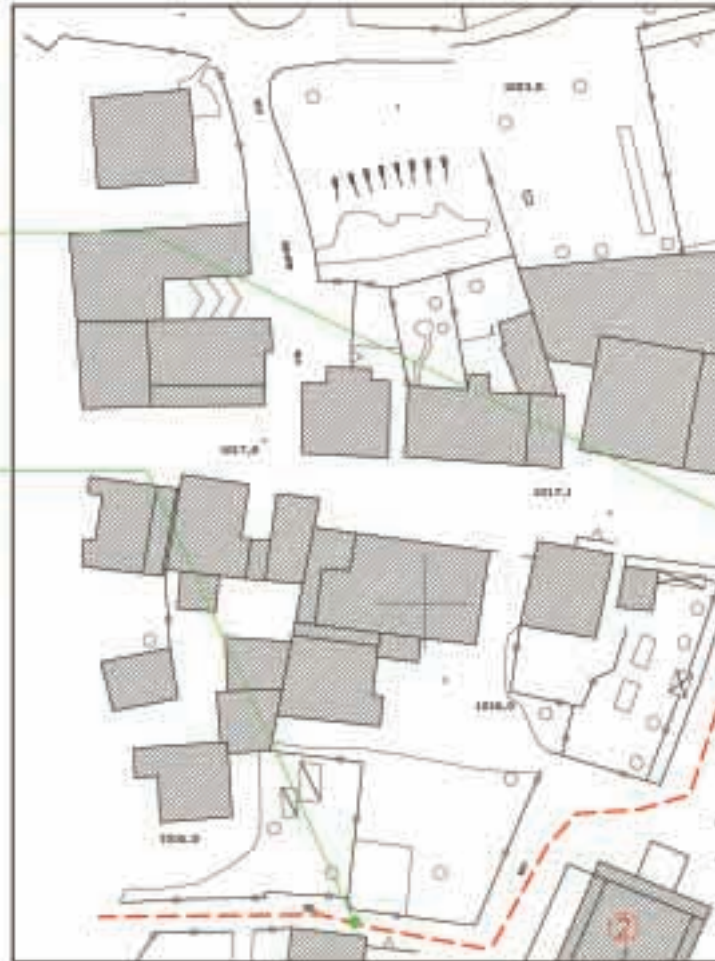
*Al primo piano:
intervento di formazione
nuova scala esterna di
sicurezza, dotata di uno
spazio di sosta (statico-
sicuro) a margine della
via di fuga*

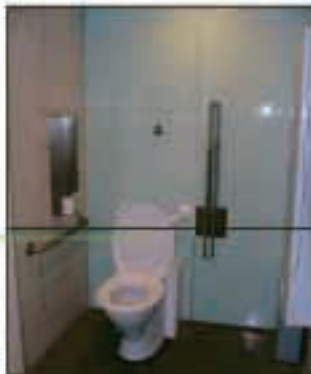
*Sui blocchi, servizi ad
entrambi i piani: ricavare
due wc accessibili (1 per
insegnanti e 1 per alunni)
mediante lo spostamento
di un tavolato e
dotazione per entrambi
di adeguate attrezzature
di supporto (maniglioni e
corrimano)*

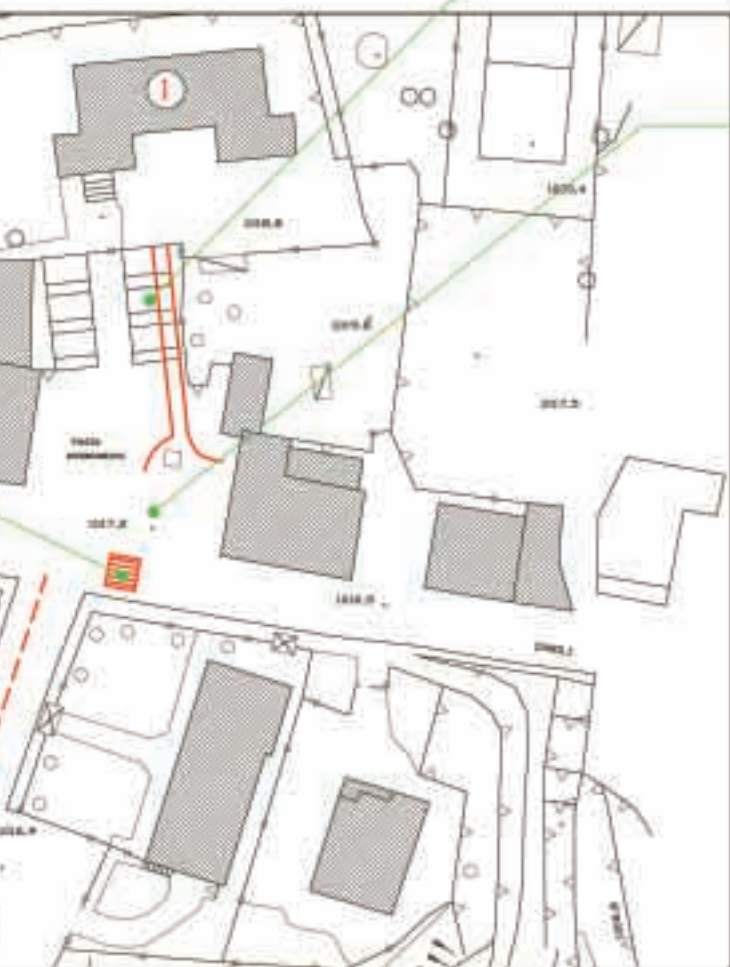
*Individuazione
parcheggio riservato in
prossimità del passaggio
pedonale*

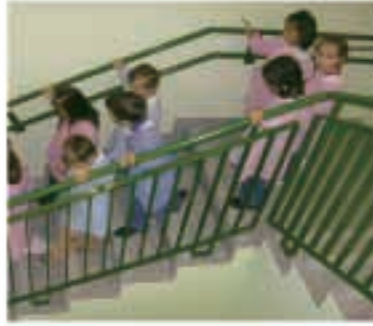
Messa a norma della rampa da utilizzare anche come uscita di sicurezza, con formazione di copertura per protezione dalle intemperie

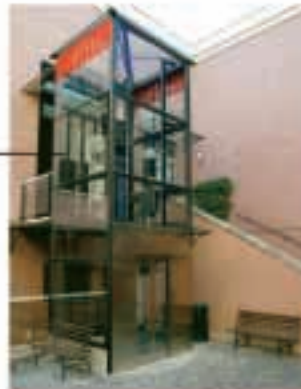
*Formazione di nuovo ingresso
con ascensore a servizio di tutti i piani,
con scale e rampa di accesso
con forte connotazione architettonica*

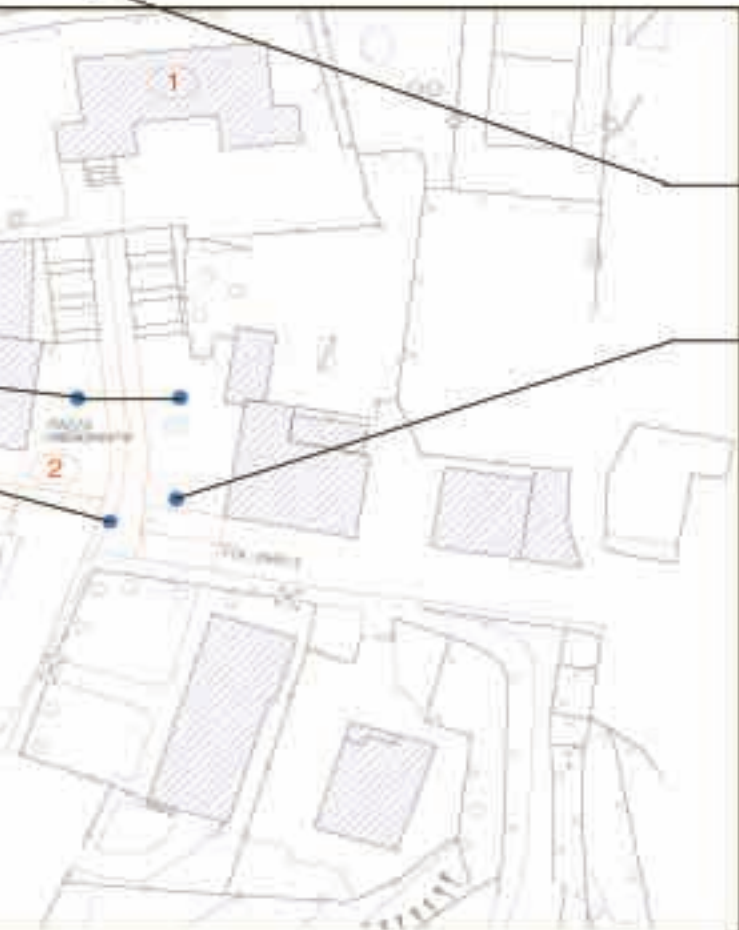
*Sistemazione aree esterne
anche con ricovero biciclette*
